# Bestandsdatenerfassung Stadt Freudenberg

Dipl.-Wirt.-Ing Steve Szatmári-Zink

# Zustandserfassung

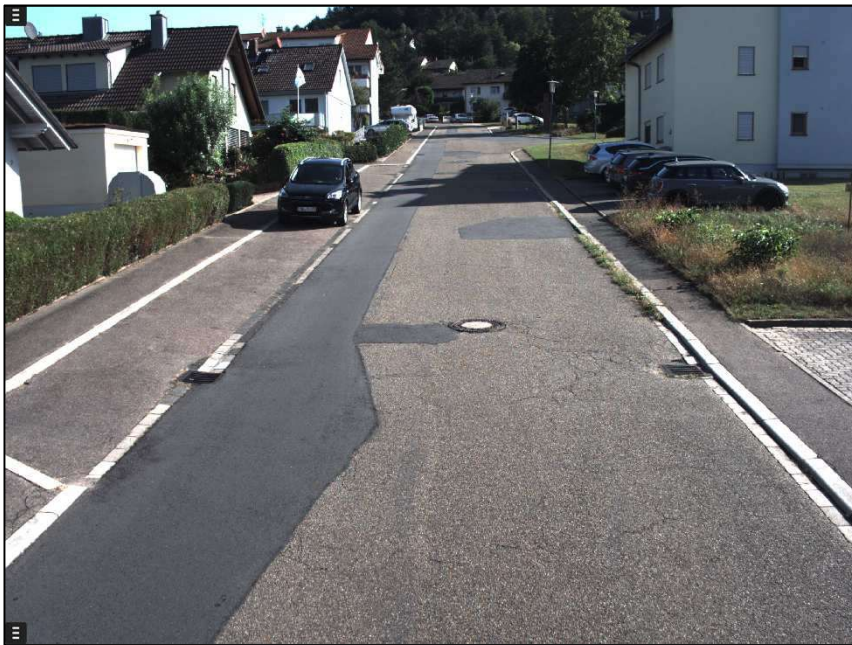
**Odenwaldring (Freudenberg)**

# Dringlichsten Maßnahmen
